### Das Tätschdachhaus – Ein voralpiner Bautyp

## SCHWARZENBURG Das Tätschdachhaus

Das Tätschdachhaus auf der Schlossmatte in Schwarzenburg ist eines der letzten Beispiele eines altertümlichen voralpinen Bautyps, der einst im Schwarzenburger Land weit verbreitet war. Als Zeugnis der regionalen Bau- und Sozialgeschichte ist das Haus von grossem Wert. Durch die Versetzung an einen prominenten Ort im Dorf wurde das Gebäude 2014 vor dem Abriss bewahrt.

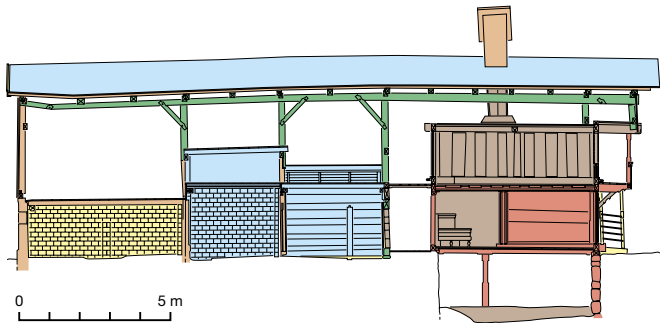
Längsschnitt durch das Tätschdachhaus an der Junkerngasse 17 vor dem Abbau 2014.

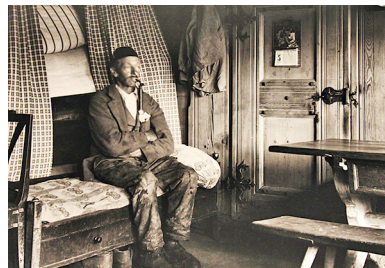
Haus Matte 89 in Guggisberg. Ähnlich mag es um 1910 auch in den Stuben an der Junkerngasse ausgesehen haben. Neben Tisch, Bank und Schrank könnte auch ein Bett zur Ausstattung gehört haben.

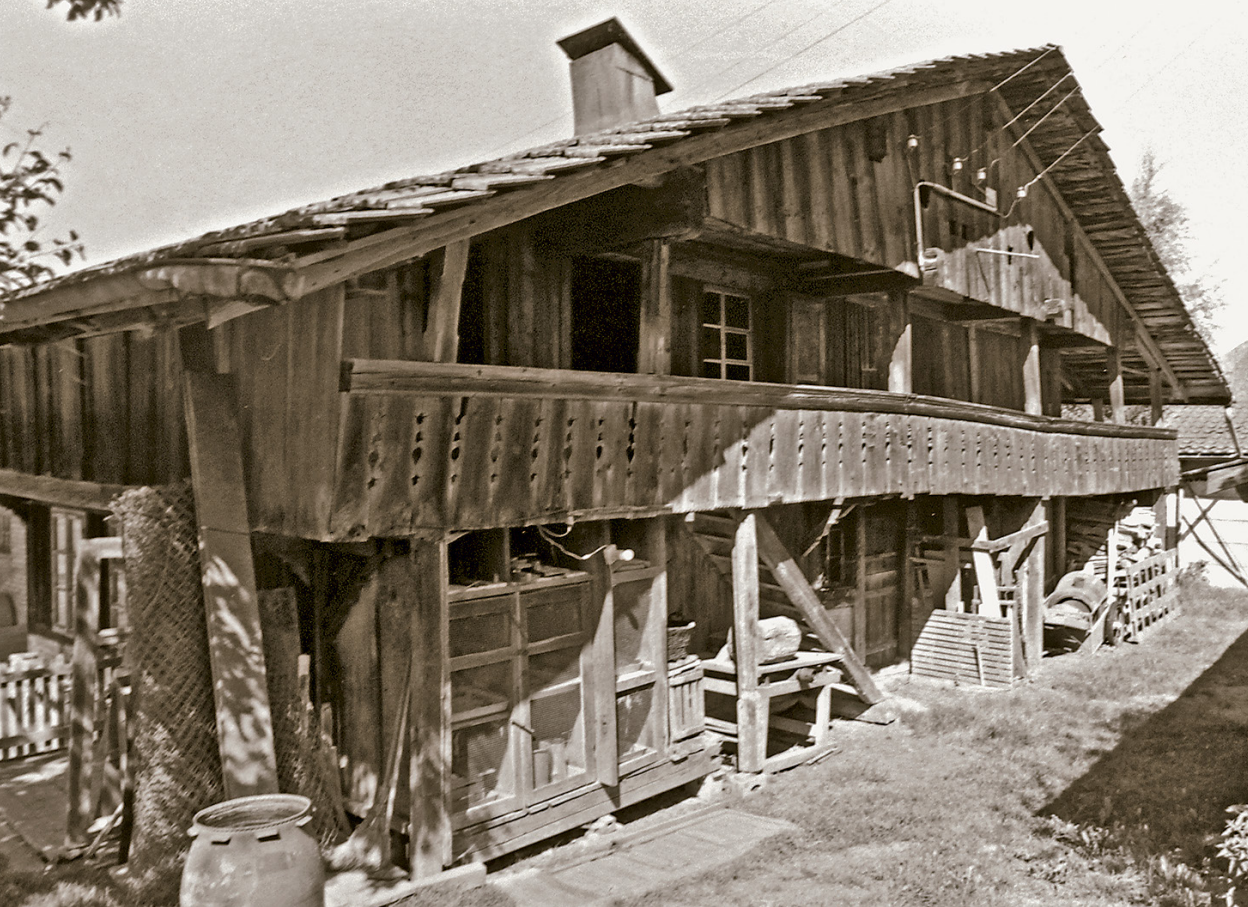
Das Tätschdachhaus an seinem alten Standort an der Junkerngasse 17 in Schwarzenburg im Jahr 1993. Blick nach Nordwesten auf die Hauptfassade.

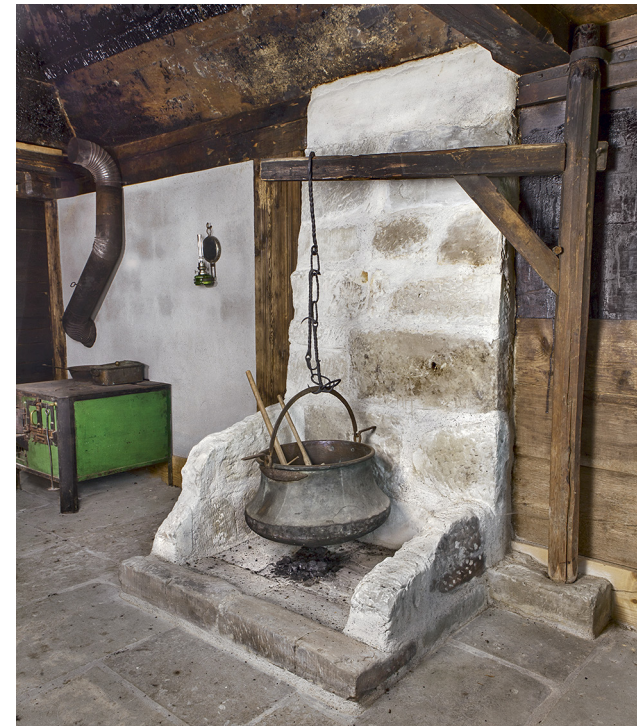
Rekonstruierte Feuerstelle im Tätschdachhaus, sie folgt den Befunden des 19. Jahrhunderts an der Junkerngasse 17.

Ursprünglich war das Tätschdachhaus, wie im 16. Jahrhundert auf dem Land noch allgemein üblich, als Rauchhaus angelegt. Die damals nördlich der Stube gelegene Küche reichte bis in den Dachraum. Die Rauchgase der Feuerstelle und des Stubenofens wurden offen über das Dach und die nördliche Kniewand abgeführt. Rauchlöcher in der Ständerbohlenwand unter der Traufe belegen dies noch heute. Der Rauch wurde zum Räuchern von Fleisch und Wurst genutzt, diente aber auch zum Trocknen von Getreide und Obst. Nur die als Wohn- und Schlafraum genutzte Stube blieb rauchfrei. Erst mit der Teilung und dem Umbau des Hauses im 19. Jahrhundert änderte sich die Situation. Damals entstand die heutige Mittelküche mit dem Bretterkamin. Sämtliche Rauchgase der Herdstellen und Stubenöfen wurden seitdem über den Kamin abgeleitet. Die optimierte Rauchführung verbesserte die Raumluft im Gebäude.

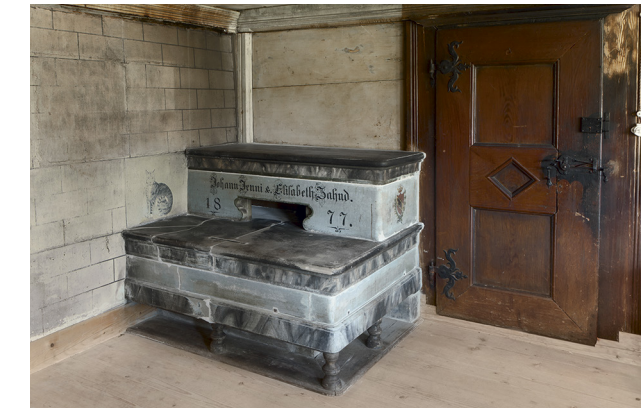
Rekonstruierte Stube von Johannes Jenni. Der originale Sandsteinofen von 1877 und die zugehörige Ofenwand zeigen die zeittypische Dekorationsmalerei.

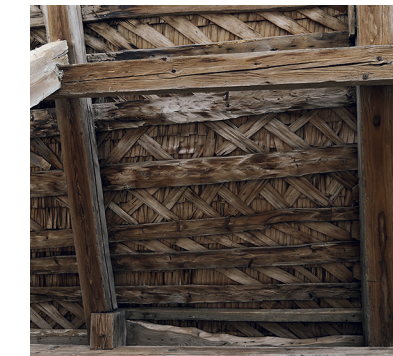
Vordach mit originaler Nagelschindeldeckung an der Junkerngasse 17. Am heutigen Standort fehlt sie. Das Dach zeigt dort eine moderne Dachdeckung.

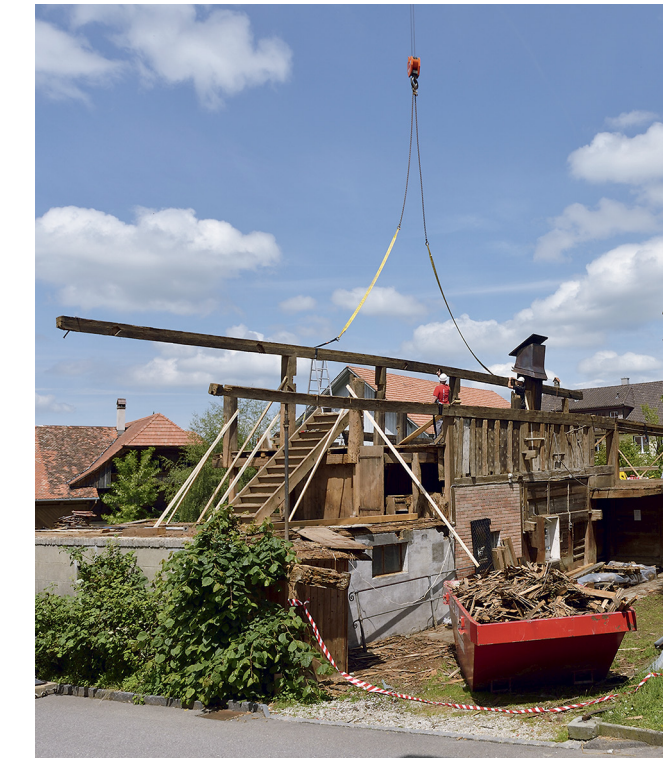
Abbau des Tätschdachhauses an der Junkerngasse 17 im Mai 2014.

Als 2012 der Abbruch spruchreif wurde, formierte sich eine Interessengemeinschaft, um eines der letzten Zeugnisse traditioneller Baukultur im Ort zu retten. Dank Subventionen und Spenden konnte das Haus 2014 systematisch ab- und auf der Schlossmatte neu aufgebaut werden. Man war darum bemüht, möglichst viel originale Bausubstanz zu erhalten. Entstanden ist ein öffentlich zugängliches Kulturdenkmal, errichtet auf einer Betonplatte und ausgestattet mit einer zeitgemässen Infrastruktur. Der am Bestand des 19. und frühen 20. Jahrhunderts orientierte Wohnteil wird museal genutzt. Die rudimentär wiederhergestellte Ökonomie dient als Veranstaltungsraum.

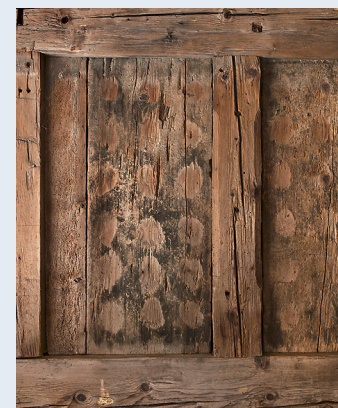
Wandbohle im Gaden mit muldenförmiger Ornamentik.
